# Verborgene gebreken?

Lessen uit de instorting van het dak van het  
AZ-stadion

*Den Haag, november 2020*

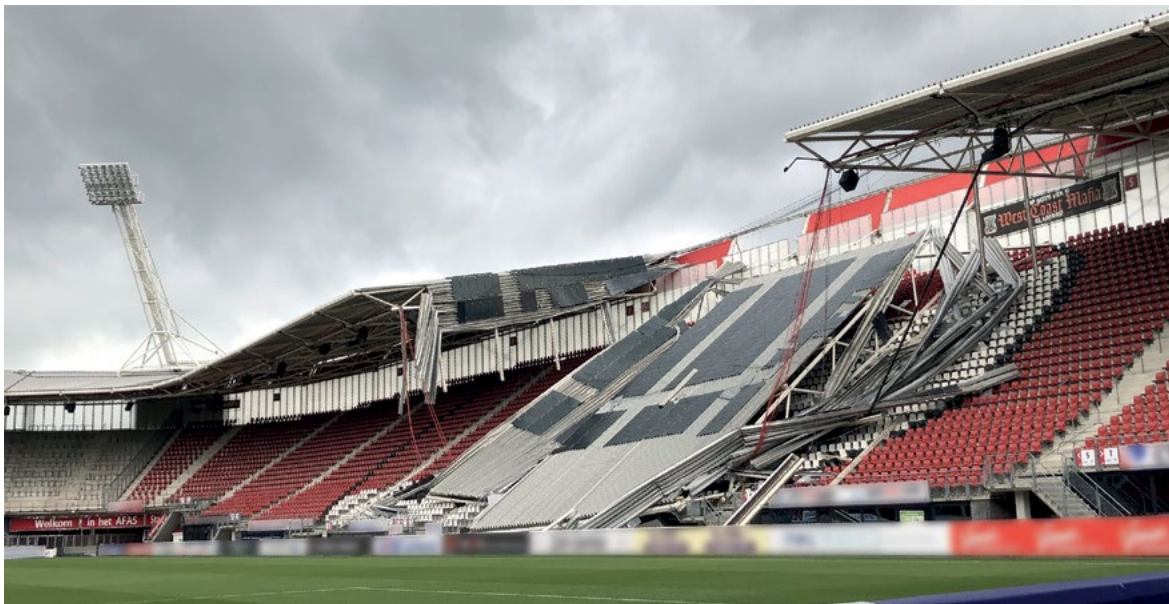
Figuur 1: Op 10 augustus 2019 stortte een deel van het tribunedak van het AZ-stadion in. (Bron: Onderzoeksraad voor Veiligheid)

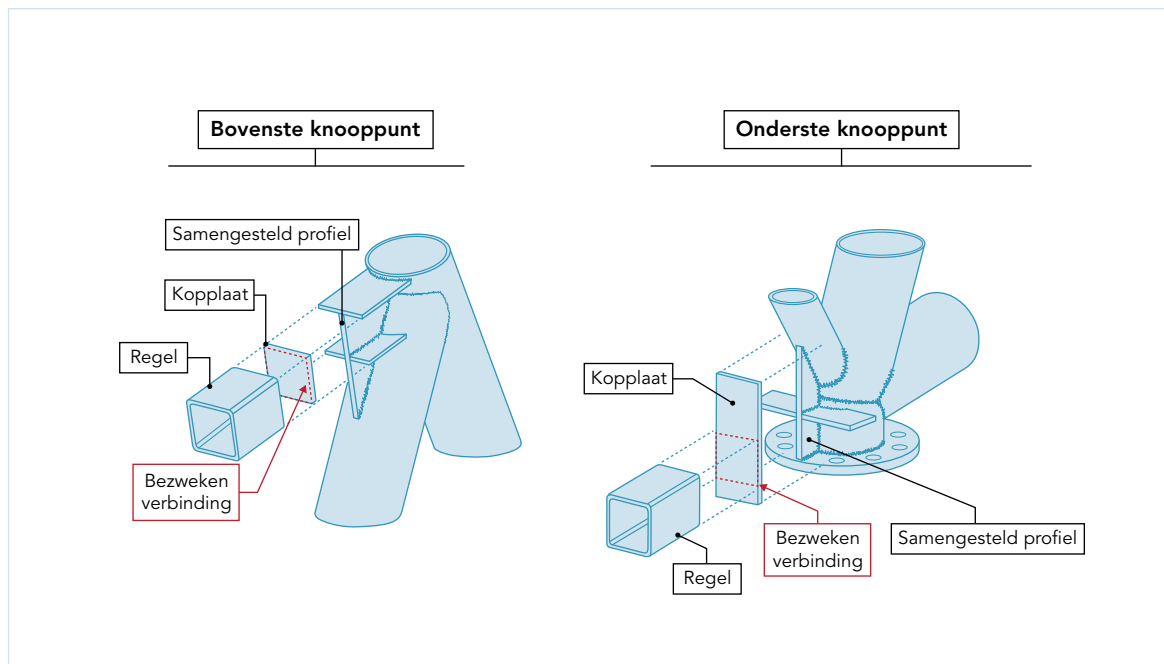
De bezweken verbinding betrof de las tussen de kokervormige regel en de kopplaat, die – ook met een lasverbinding – verbonden was met een samengesteld profiel (zie figuur 6).

Figuur 6: Bij de vier bezweken spanten brak zowel in het bovenste als het onderste knooppunt de lasverbinding tussen de regel en de kopplaat.

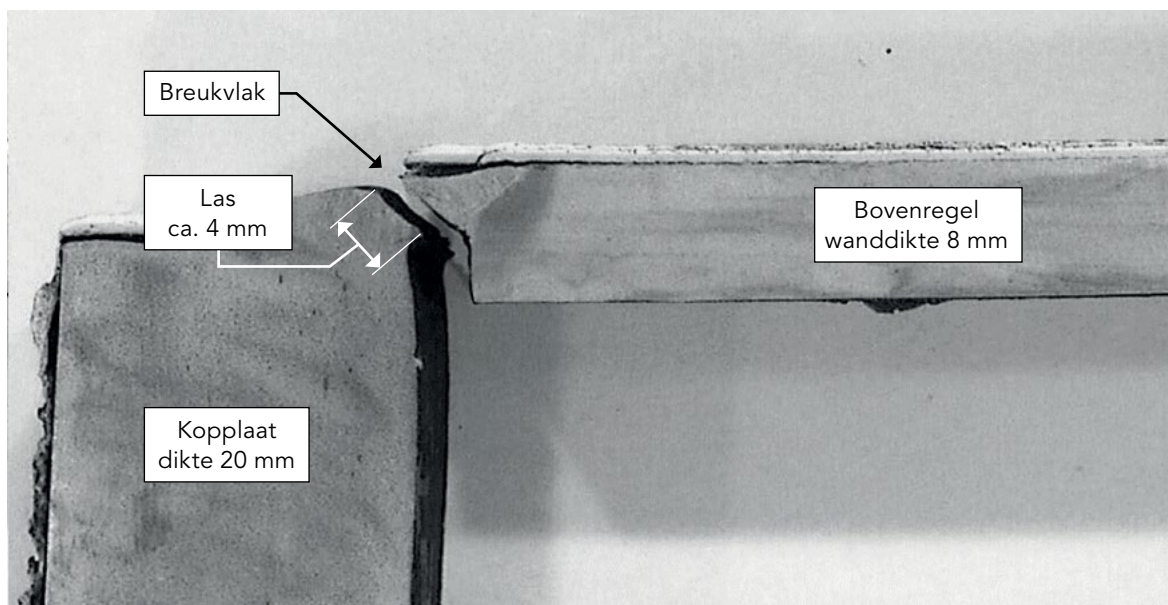
- b. Bij de bezweken lasverbindingen is vrijwel overal de dikte van de las aanmerkelijk kleiner dan de wanddikte van de regel (2 tot 6 millimeter ten opzichte van 8 millimeter), zie figuur 7. Een dergelijk verschil is ongebruikelijk, omdat bij dit type lasverbindingen de dikte van de las doorgaans ten minste gelijk is aan de kleinste wanddikte van de delen die door de las verbonden zijn. Dit aspect is nader toegelicht in hoofdstuk 3.

Figuur 7: De lassen waarmee de regels aan de kopplaten waren verbonden, waren bij alle vier bezweken spanten aanmerkelijk dunner dan de wanddikte van de regel. (Bron: SGS INTRON B.V.)

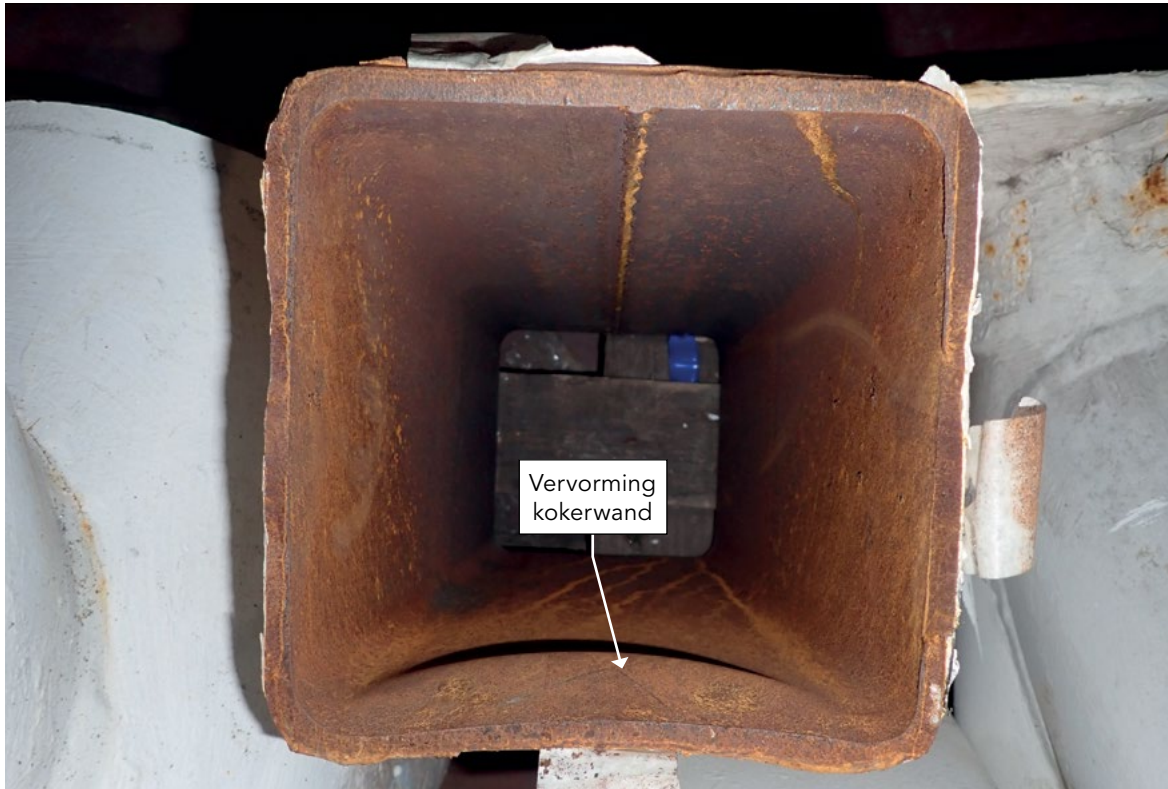
- c. Bij geen van de breukvlakken zijn groeilijnen zichtbaar. Groeilijnen zijn kenmerkend voor een breuk ten gevolge van vermoeiing bij weinig rek (het zogenoemde *high cycle fatigue*).<sup>22</sup>
- d. Bij de bovenste knooppunten is het uiteinde van de regel bij de bezweken las niet vervormd, terwijl dat bij de onderste knooppunten wel het geval is (zie figuur 8).

*Figuur 8: Bij de onderste knooppunten is aan het uiteinde van de regel (bij de bezweken las) de wand van het kokerprofiel vervormd. Deze foto toont die vervorming bij spant 39. (Bron: SGS Intron B.V.)*

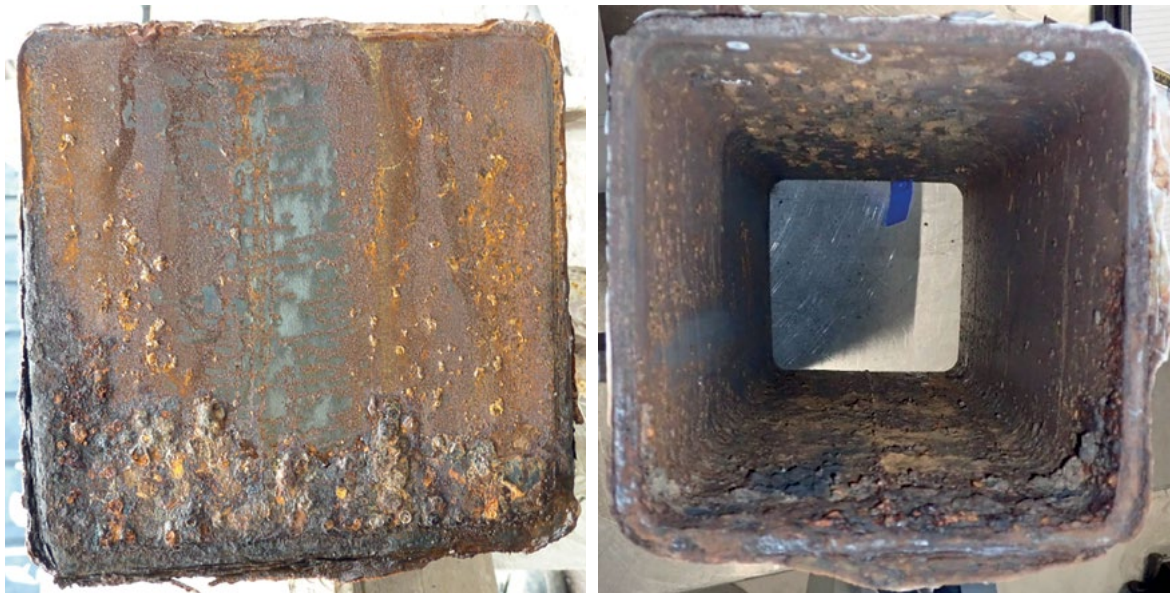
- e. Bij de bezweken verbinding tussen de regel en de kopplaat in het bovenste knooppunt van spant 40 is op en rond het breukvlak zware corrosie aanwezig. Die zware corrosie bevindt zich op het onderste deel van de kopplaat en op het onderste deel van de regel (zie figuur 9). Volgens SGS blijkt uit de aard en omvang van de corrosie dat het ontstaan ervan vrijwel zeker ten minste tien jaar en mogelijk nog langer heeft geduurd. Op basis daarvan gaat de Raad er van uit dat er bij het bovenste knooppunt van spant 40 al ten minste vanaf 2009 sprake was van scheurvorming in de lasverbinding tussen regel en kopplaat.

Figuur 9: Bij het bovenste knooppunt van spant 40 vertoont het onderste deel van de kopplaat (linkerfoto) en van de regel (rechterfoto) zware corrosie. (Bron linker foto: Onderzoeksraad voor Veiligheid. Bron rechter foto: SGS INTRON B.V.)

Omdat de betreffende vier spanten qua vormgeving en afmetingen ongeveer gelijk zijn, zal de belasting op de verbindingen bij de vier spanten ook vergelijkbaar zijn geweest. Uit de zware corrosie op het breukvlak van het bovenste knooppunt van spant 40 blijkt dat bij dat knooppunt ten tijde van de instorting ongeveer de helft van de lasverbinding tussen bovenregel en kopplaat ontbrak. Dit duidt er op dat de belastbaarheid van die verbinding toen aanmerkelijk kleiner was dan die van de bovenste verbindingen in de andere drie bezweken spanten. Dit alles samengenomen betekent naar het oordeel van de Raad dat de instorting is begonnen met het bezwijken van het bovenste knooppunt van spant 40 en dat daarna, als gevolg van de daardoor optredende extra belasting, ook de andere drie spanten zijn bezweken.

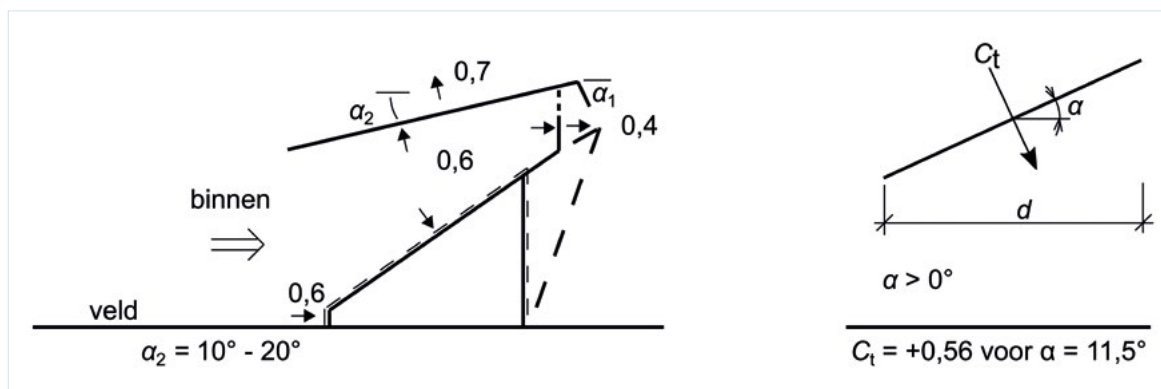
Figuur 10: Windverdeling gehanteerd voor het AZ-stadion (links) in vergelijking met de waarde voor een overkapping volgens NEN 6702 (rechts). (Bron: Onderzoeksraad voor Veiligheid)

Deze verdeling van windbelasting voor het tribunedak sloot niet goed aan op de specifieke vorm van het stadion. Door voor de belasting op de onderkant van het dak te werken met over- en onderdruk werd maar beperkt rekening gehouden met de opening tussen het dak en de tribune.<sup>39</sup> Door die opening kon lucht onder het dak door stromen en lijkt de tribune niet op een binnenruimte. Door daarnaast de bovenkant te beschouwen als een dak van een rechthoekig gebouw, werd geen rekening gehouden met neerwaartse windbelasting. Bij wind vanaf de veldzijde en bij een naar het veld hellend dak had dat wel in de rede gelegen. Dit geldt zeker als, vanwege potentiële stroming onderlangs, het dak als een omgekeerde vleugel voor nog meer neerwaartse belasting kan zorgen. Ten slotte werd, door een gelijkmatig verdeelde druk te gebruiken, geen rekening gehouden met een ongelijkmatige verdeling van de windbelasting op schuine daken, waarbij de resultante van de windbelasting niet in het midden ligt.

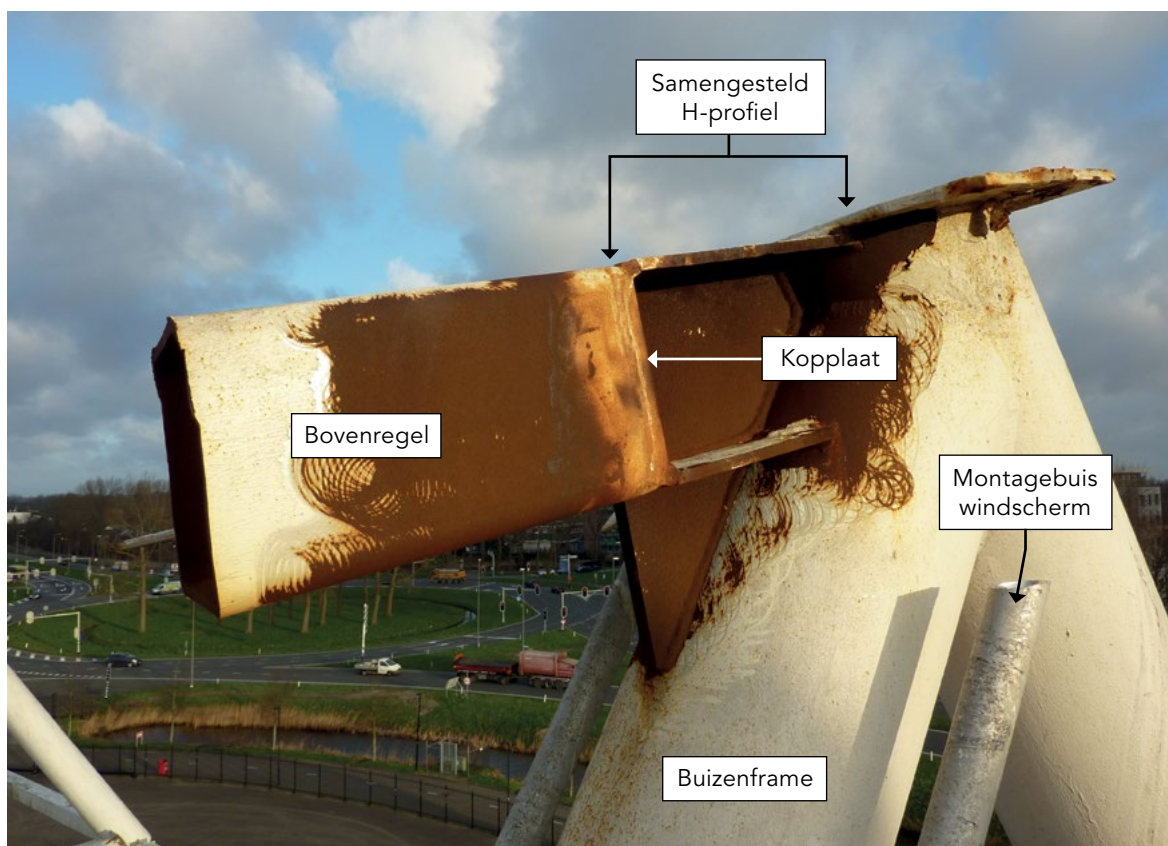
Figuur 11: Foto van het bovenste knooppunt bij een niet-bezweken spant, genomen na ontmanteling van de resterende dakconstructie. De verf is bij deze verbinding verwijderd voor het niet-destructief onderzoek. (Bron: Onderzoeksraad voor Veiligheid)

Door de abrupte verandering van profiel, waarbij de kopplaat geen geleidelijke overgang bood, was de spanningsverdeling in de bovenste verbinding van de vakwerkligger complex. Hoewel de spanningsverdeling in de koker op voldoende afstand van de verbinding als gelijkmatig verdeeld kon worden beschouwd, gold dat in de buurt van de verbinding niet meer. Het grootste deel van de kracht ging door de boven- en onderkant van de koker-kopplaat verbinding en relatief weinig door de zijkanten, zo blijkt uit een eindige-elementenanalyse<sup>51</sup> van het door AZ ingehuurde ingenieursbureau.<sup>52</sup> Van dit soort complexe verbindingen is de sterkte niet zonder meer vergelijkbaar met die van de verbonden delen. Bij vergelijkbare dikte en materiaalsterkte van las en koker was de lasverbinding dus niet zonder meer even sterk als de koker en was een aparte controle van de sterkte nodig.

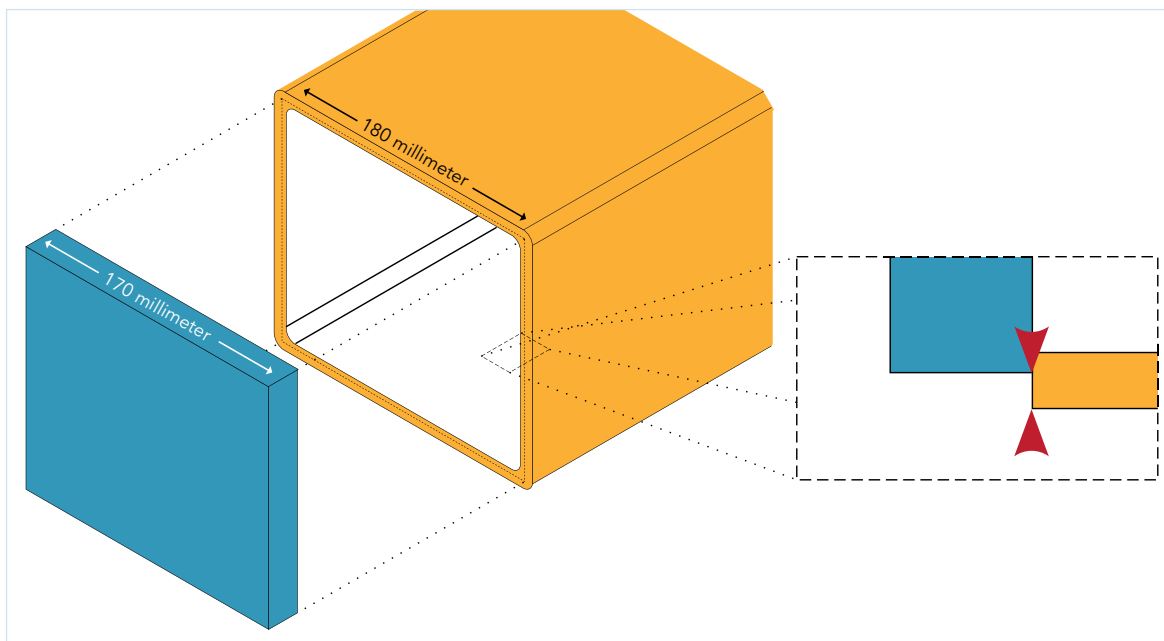
Uit de tekeningen van de lasverbinding tussen de kopplaat en de koker bleek niet eenduidig wat de lasdikte moest zijn. Het ontwerp van de bovenste verbinding liet namelijk maar beperkt ruimte voor een las tussen de kopplaat en de koker. De tekeningen van de verbinding schreven namelijk een kopplaat van 170x170 millimeter voor, 10 millimeter kleiner dan de aansluitende koker. Hierdoor was aan elke kant van de kopplaat alleen de buitenste 5 millimeter van de kokerwanddikte (8 millimeter) beschikbaar voor een lasverbinding, zie figuur 12.

Figuur 12: Alleen het deel van de kokerwand van de bovenregel (oranje) tussen de rode pijlen was beschikbaar voor een lasverbinding met de kopplaat vanwege de afmetingen van de kopplaat (blauw).

Met deze beschikbare ruimte was de voorgeschreven las van 1,2 maal de wanddikte van de koker niet mogelijk<sup>65</sup> zonder de vorm van de te verbinden delen aan te passen (voorbewerking). Ook voor de lasdikte uit de ingediende berekening (8 millimeter) was zonder voorbewerking niet voldoende ruimte. En anderzijds kon die voorbewerking niet worden uitgevoerd, want er was niet aangegeven van welke van de onderdelen de vorm moest worden aangepast en hoe.

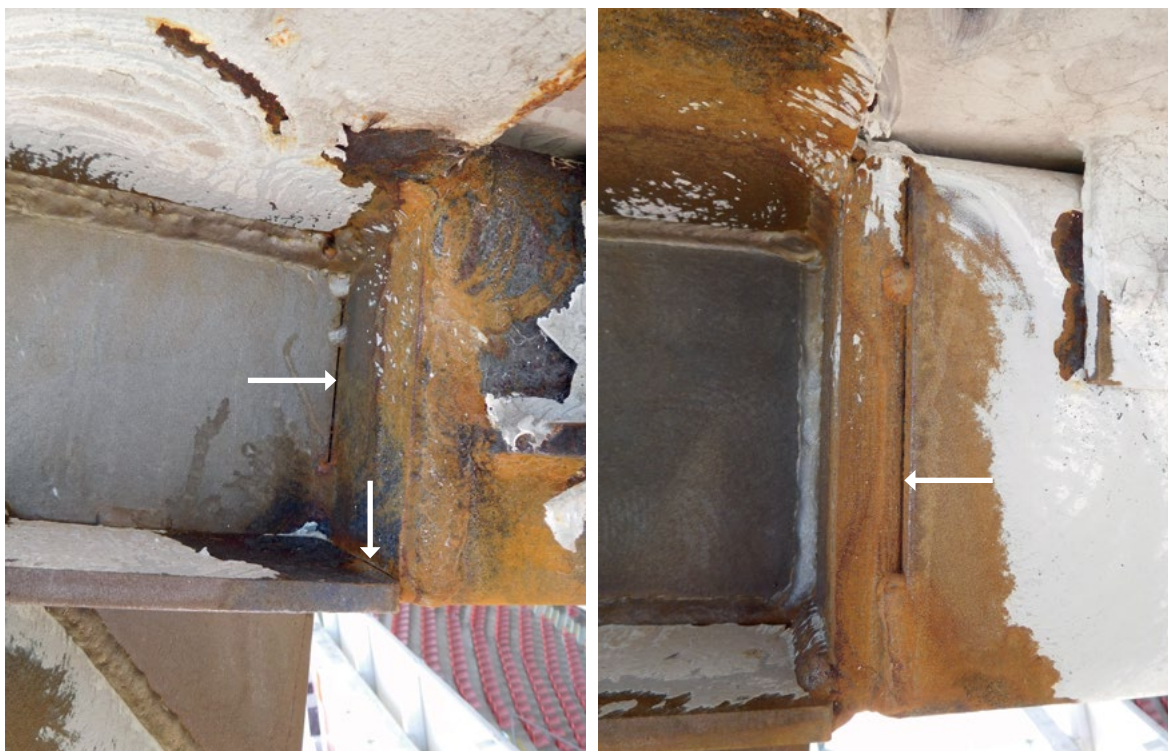
Figuur 13: Bij drie spanten (die niet bezweken zijn) ontbraken delen van lassen. Bij twee ging het om de verbinding tussen de kopplaat en het H-profiel (linkerfoto) en eenmaal om de verbinding tussen de kopplaat en de koker (rechterfoto). Voor het onderzoek is lokaal de verf verwijderd. (Bron foto's: Royal HaskoningDHV)

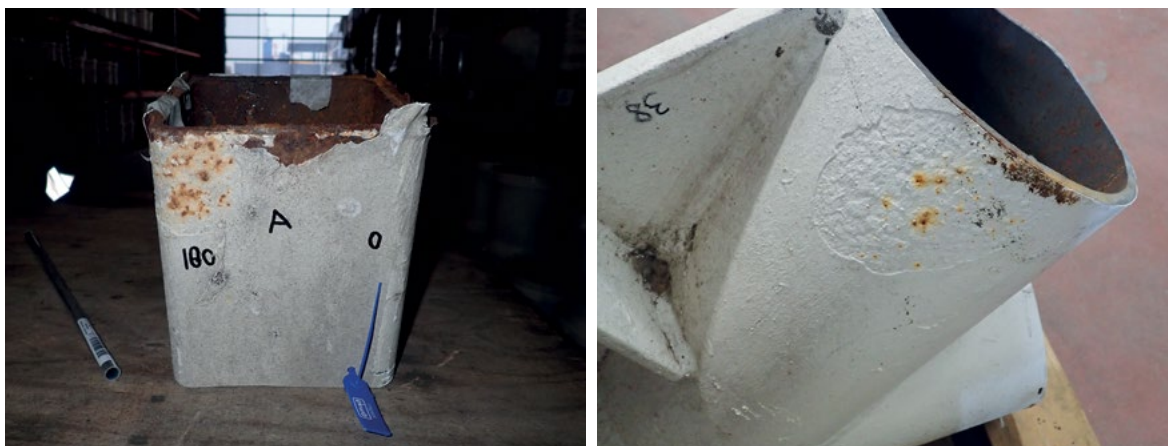
De vakwerkligger van spant 40 is geschilderd in 2015. Uit de beschrijving van de delen door SGS blijkt dat er aan de buitenzijde sprake is geweest van aanzienlijke corrosie rondom de verbinding en dat daar toen overheen is geschilderd. Achteraf is niet vast te stellen in hoeverre op dat moment – zonder roest te verwijderen – een scheur zichtbaar was. Over spant 40 zijn toen geen meldingen gedaan bij de stadionbeheerder. In 2019 kwam roest op verschillende plaatsen door deze nieuwe verflaag heen, zie figuur 14 en figuur 15. De corrosie was niet beperkt tot de bezweken spanten: ook op andere plaatsen in het stadion was sprake van aanzienlijke corrosie. Omwille van de kwaliteit is bij later schilderwerk de toen zichtbare roest wel eerst verwijderd.

*Figuur 14: Bij de bezweken spanten was op diverse plaatsen sprake van aanzienlijke corrosie; veelal was ter plaatse de uit verf bestaande coating wel bijgewerkt, maar vaak over de roest heen. (Bron: SGS Intron B.V.)*

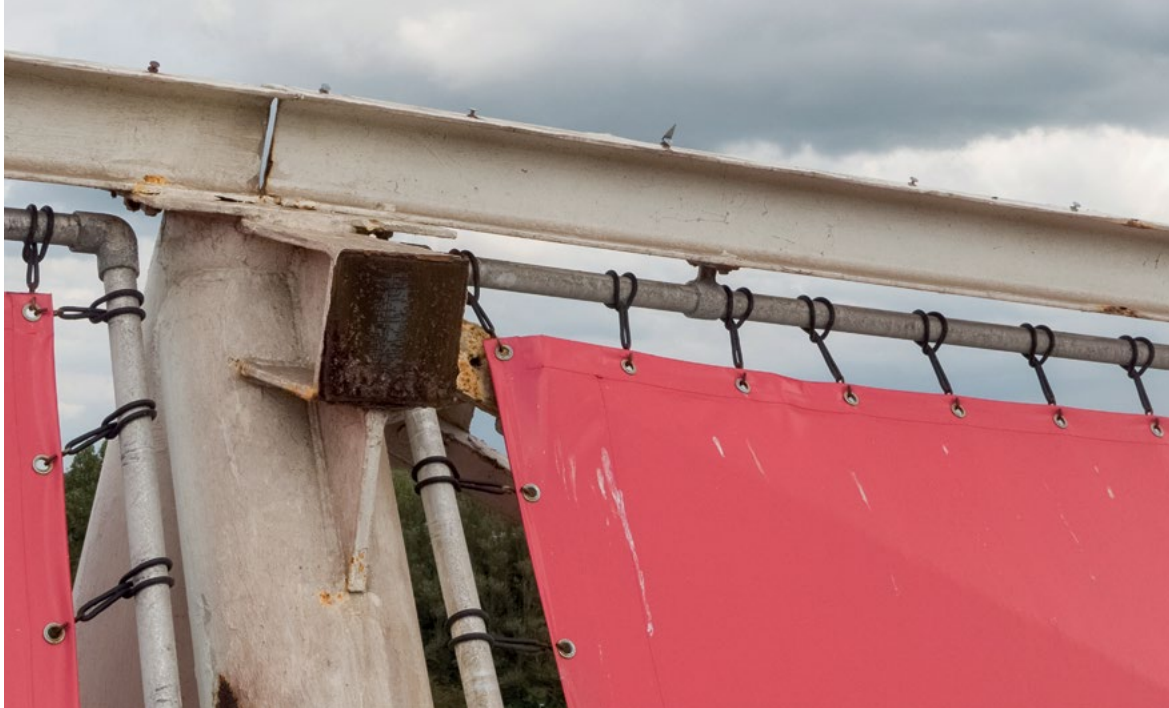
Figuur 15: In 2019 was roest op verschillende plaatsen rondom de verbinding zichtbaar ondanks het schilderwerk uit 2015, zoals te zien op deze foto van het bovenste knooppunt van spant 40 genomen enkele dagen na de instorting. (Bron: Onderzoeksraad voor Veiligheid)

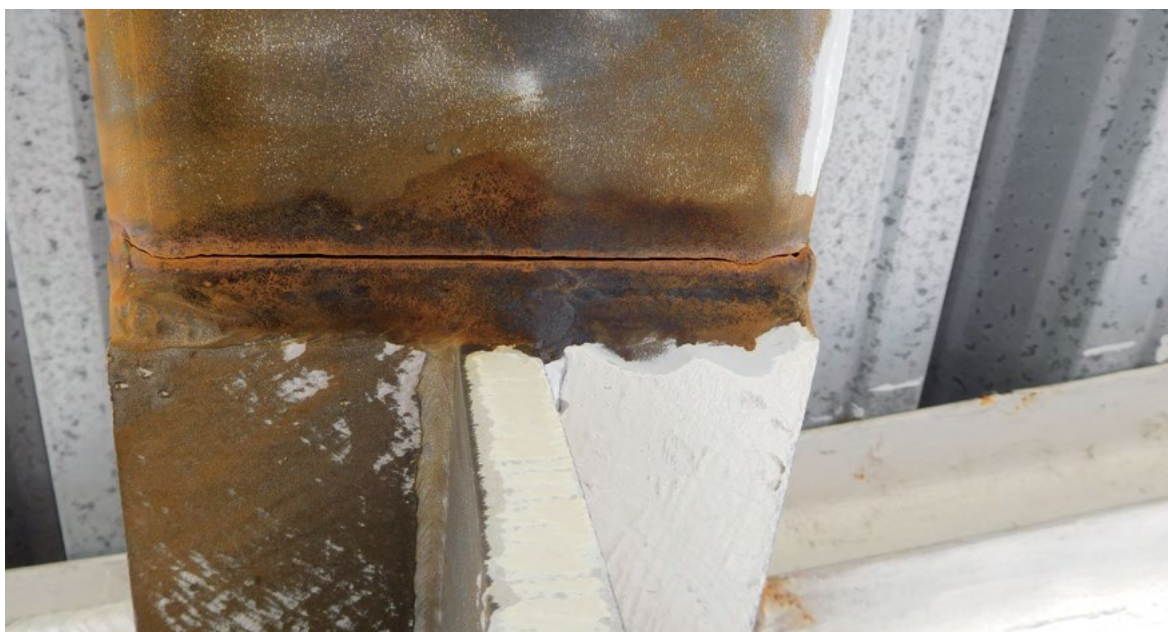
Het meest aannemelijke mechanisme achter de afname van de belastbaarheid van die verbinding is scheurvorming en -groei, mogelijk lokaal versterkt door corrosie. Dat scheurvorming reëel was, blijkt uit het onderzoek naar de rest van de staalconstructie. Bij spant 43 (niet betrokken bij de instorting) is een scheur waargenomen in de onderste las van de bovenste verbinding, zie figuur 16. Dat er bij de bovenste verbinding van spant 40 aan de onderzijde aanvankelijk een las aanwezig was, blijkt uit de waarneming van de warmte-beïnvloede zone die resulteert uit het lasproces bij de uitsnede uit het midden van de onderste kokerwand, zie figuur 17.

Figuur 16: Bij zes spanten werden in de verbinding van de bovenregel scheuren in de lassen aangetroffen. Deze foto toont de scheur in de verbinding van spant 43. Voor het onderzoek is de verf verwijderd. (Bron: Royal HaskoningDHV)

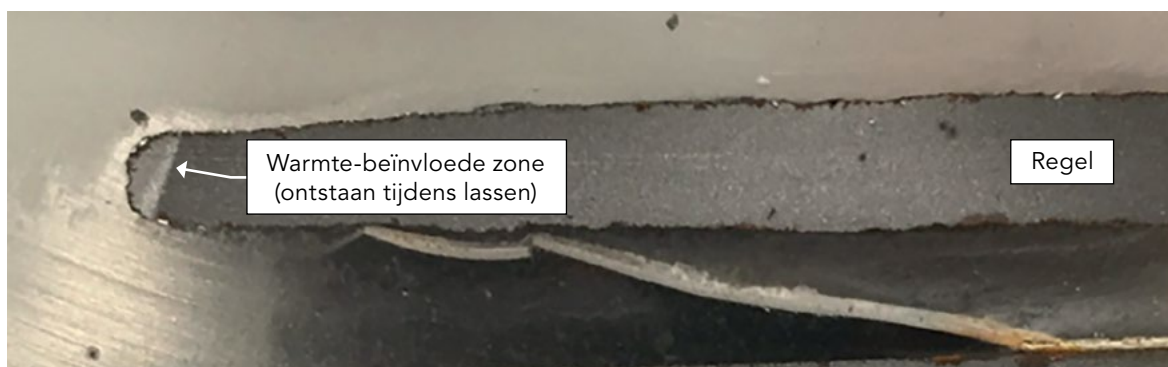
Figuur 17: In het zwaar gecorrodeerde deel van de bezwaken verbinding is aan het uiteinde van de koker te zien dat er ook op die plaats waarschijnlijk sprake is geweest van een las. (Bron: Onderzoeksraad voor Veiligheid)

Aan de (niet geverfde) binnenkant van de koker en op de kopplaat bij spant 40 was de corrosiediepte aanzienlijk. Daaruit blijkt dat de binnenkant toegankelijk moet zijn geweest voor vocht en dat scheurvorming daarom aan de corrosie vooraf is gegaan.

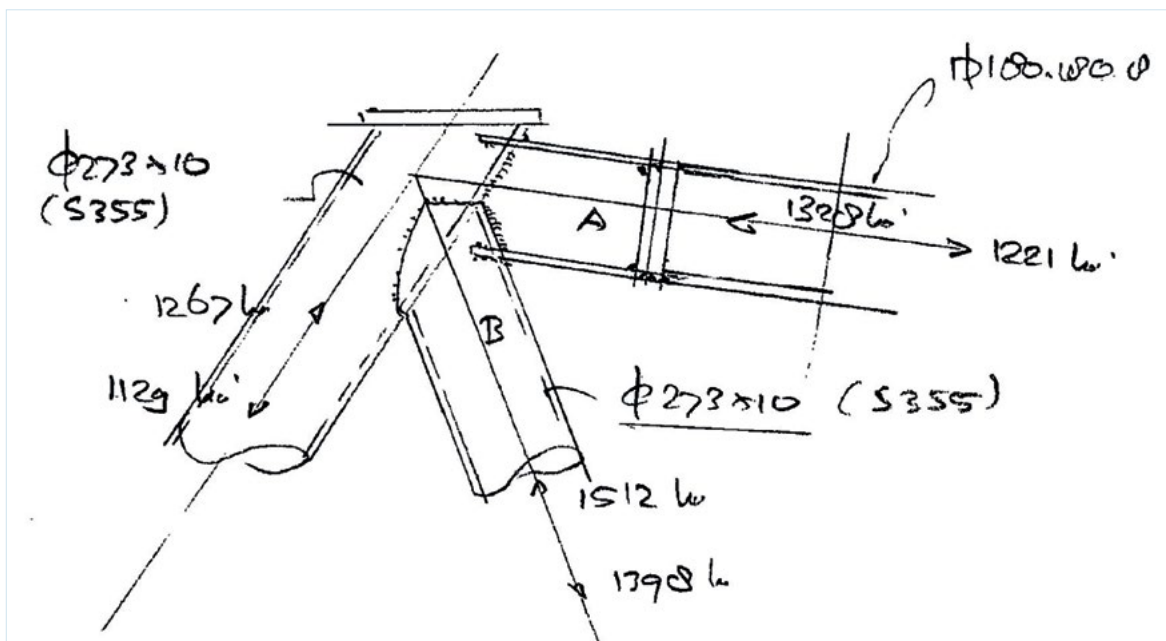
Figuur 18: Detailtekening van het bovenknooppunt van de spanten. (Bron: Bouwdossier AZ)

De gemeentelijk constructeur keurde de bij de tekening gegeven sterkteberekening goed, zich daarbij niet realiserend dat deze berekening niet geschikt was voor de ongebruikelijke verbinding.
