# Verborgene gebreken?

Lessen uit de instorting van het dak van het  
AZ-stadion

*Den Haag, november 2020*

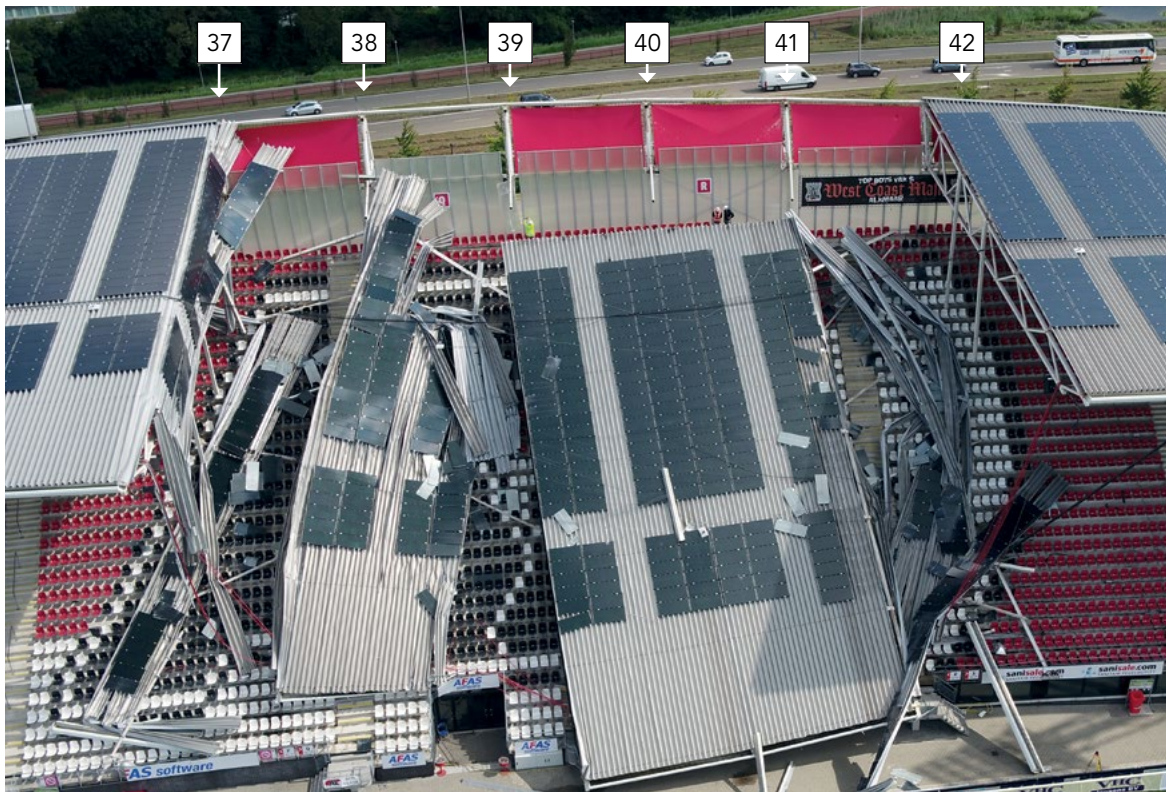
Figuur 3: In het deel van het dak dat is ingestort bevonden zich vier spanten (genummerd 38 tot en met 41).  
(Bron: Onderzoeksraad voor Veiligheid)
